AGRESSÃO EM CONCRETOS PRODUZIDOS COM RDC-CERÂMICA E 50% DE CINZA RESIDUAL

DA COSTA, Mariana Mazarim¹ (marianamazarim@hotmail.com); GONÇALVES, Bruno Aparecido Moreira² (bruno.goncalves9696@gmail.com); VIEGAS, Kaio Manzano² (kaio.manzano21@gmail.com); LOPES, Matheus Marra² (m_rra@hotmail.com); TOMMASELLI, Maria A. Garcia³ (mariamachado@ufgd.edu.br)

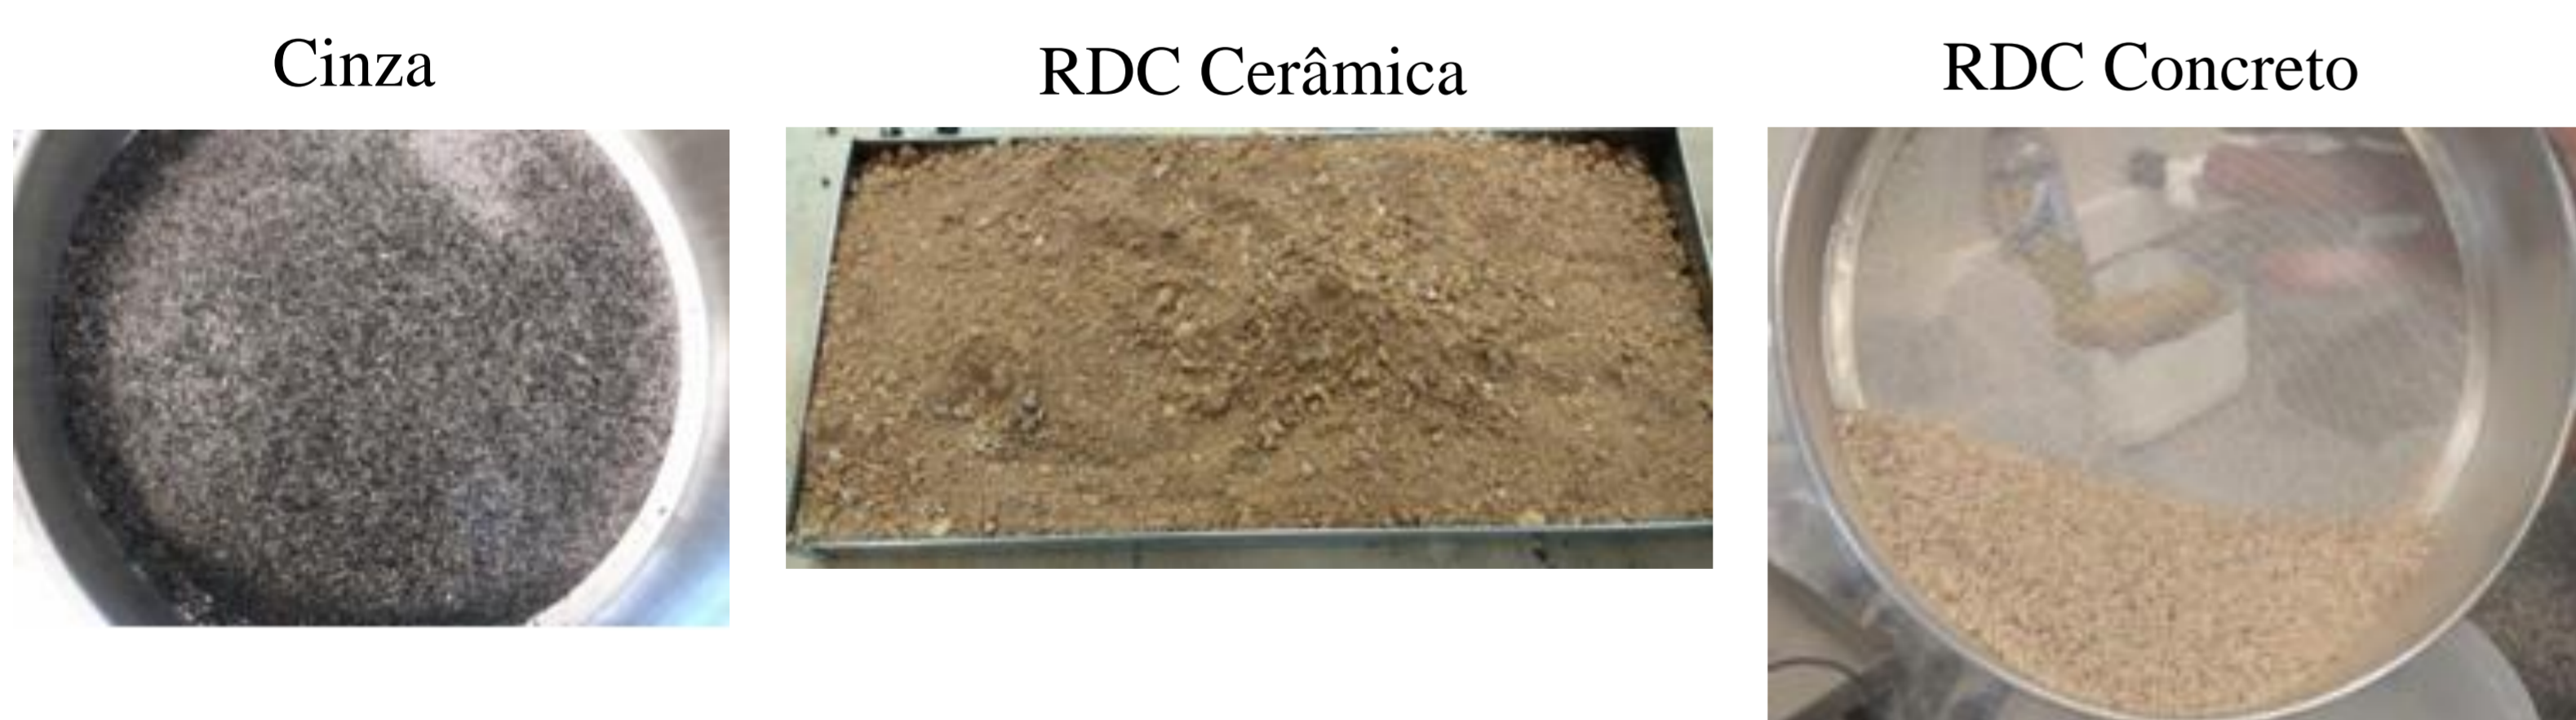
Traço do concreto

MATERIAS	Água	Cimento	RDC cerâmica	RDC concreto	Cinza
QUANTIDADE (g)	240	300	675	413	413

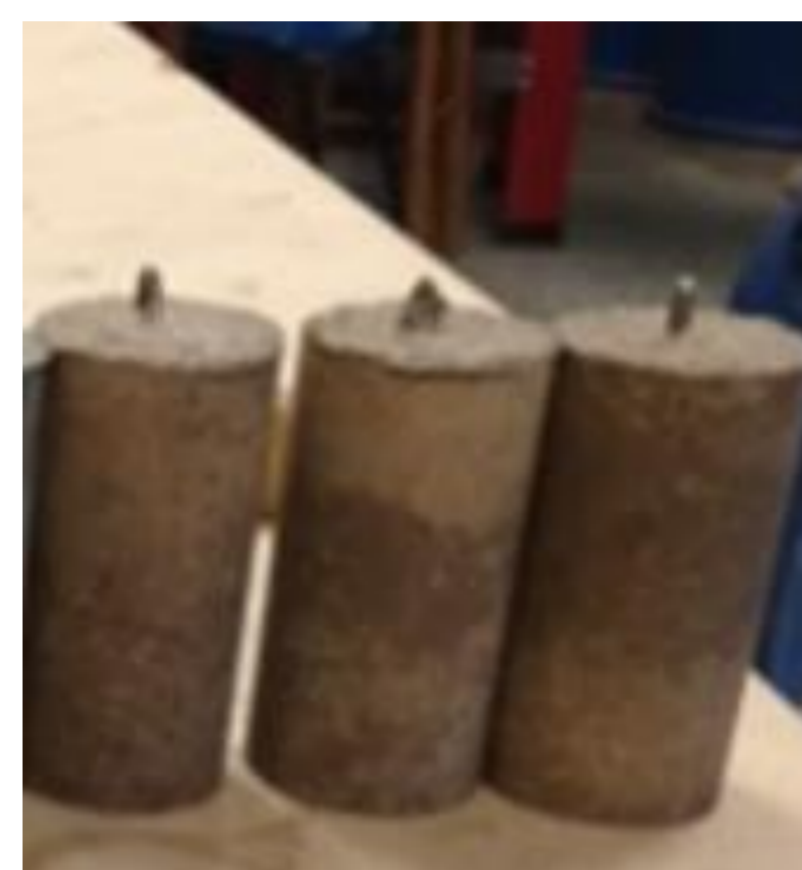
Corpos de prova

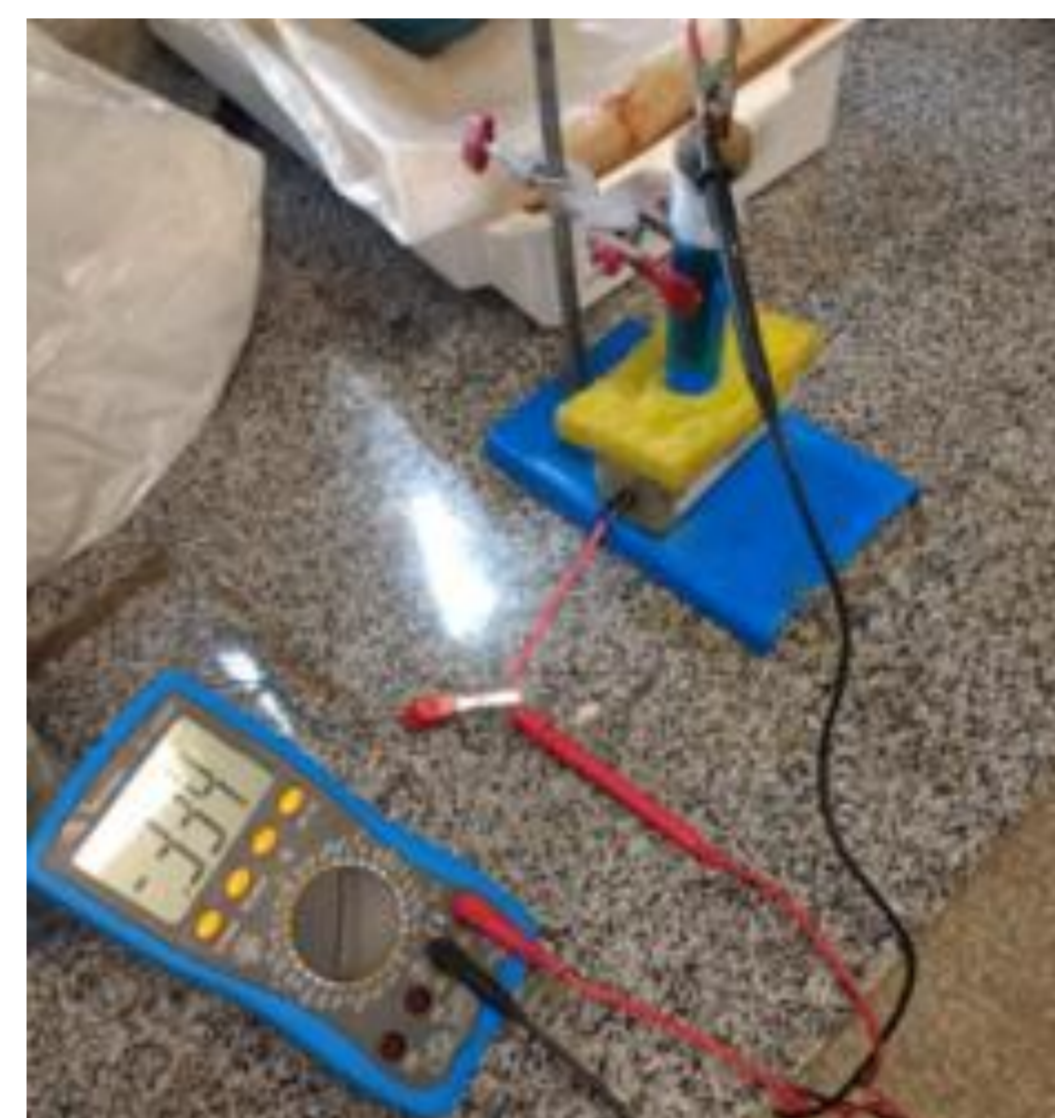
Sistema de medição do potencial de corrosão

Foi inserido em cada corpo de prova produzido uma bitola de aço, a qual, posteriormente, foi conectada a um fio de cobre. Em seguida foi empregada a técnica eletroquímica de potencial de corrosão, com o roteiro semanal de imersão e secagem dos corpos de prova em uma solução de NaCl. Tal processo foi realizado com o auxílio de um multímetro e de um eletrodo de referência cobre/sulfato de cobre.

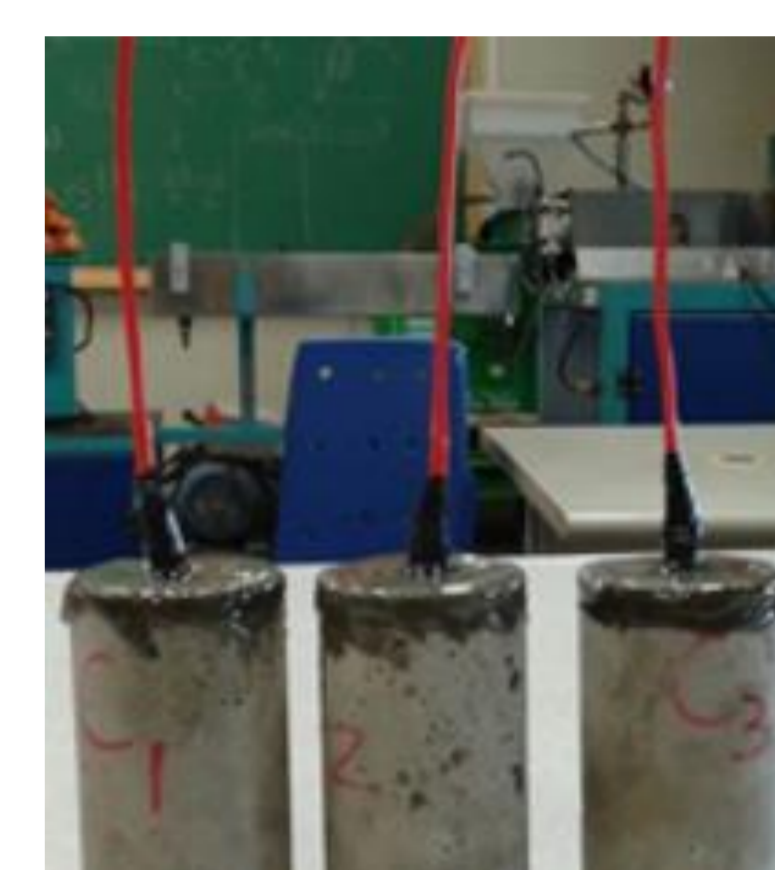
Corpos de prova conectados aos fios de cobre

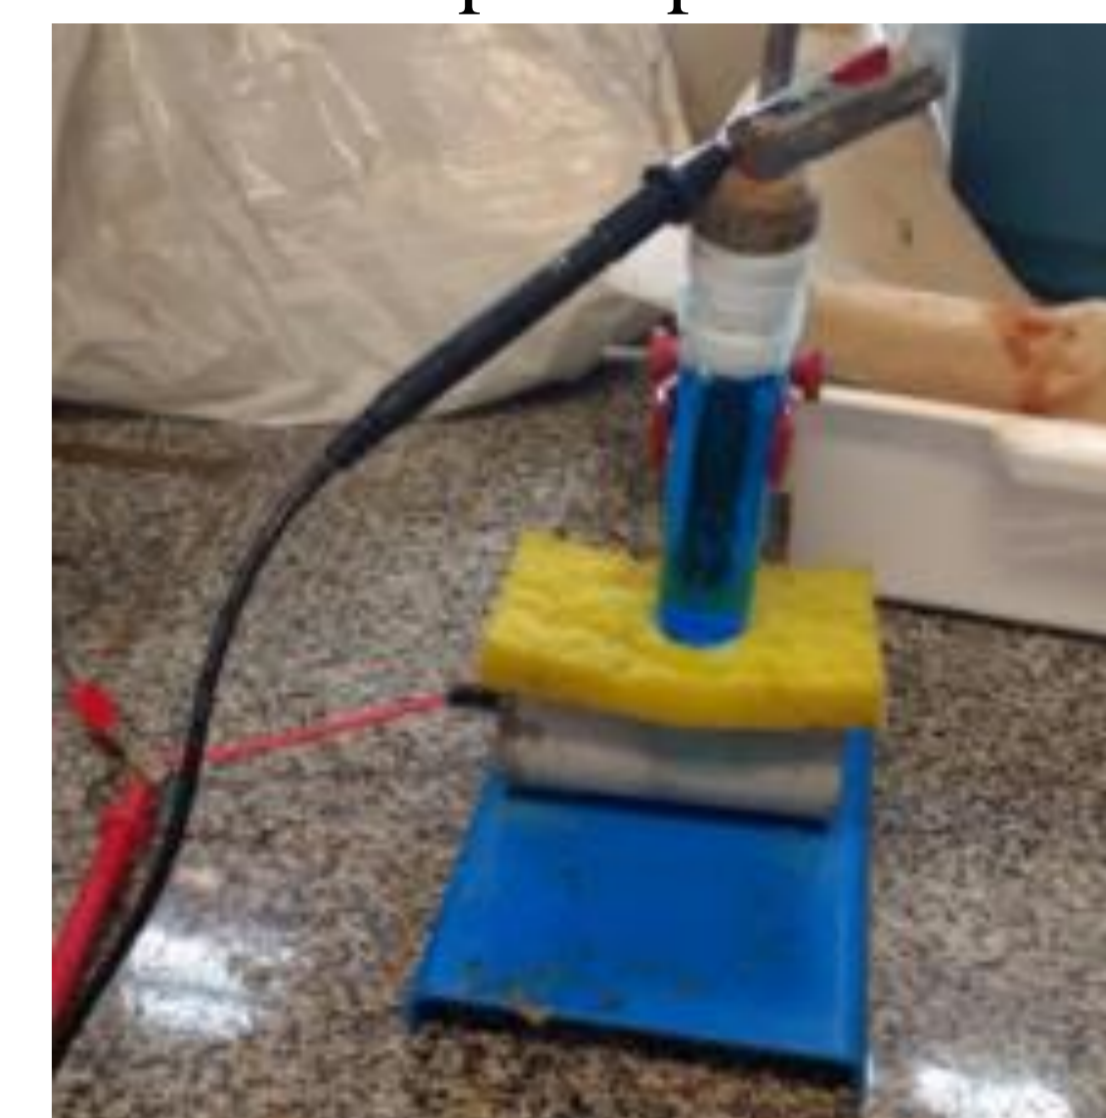
Eletrodo de referência em contato com o corpo de prova

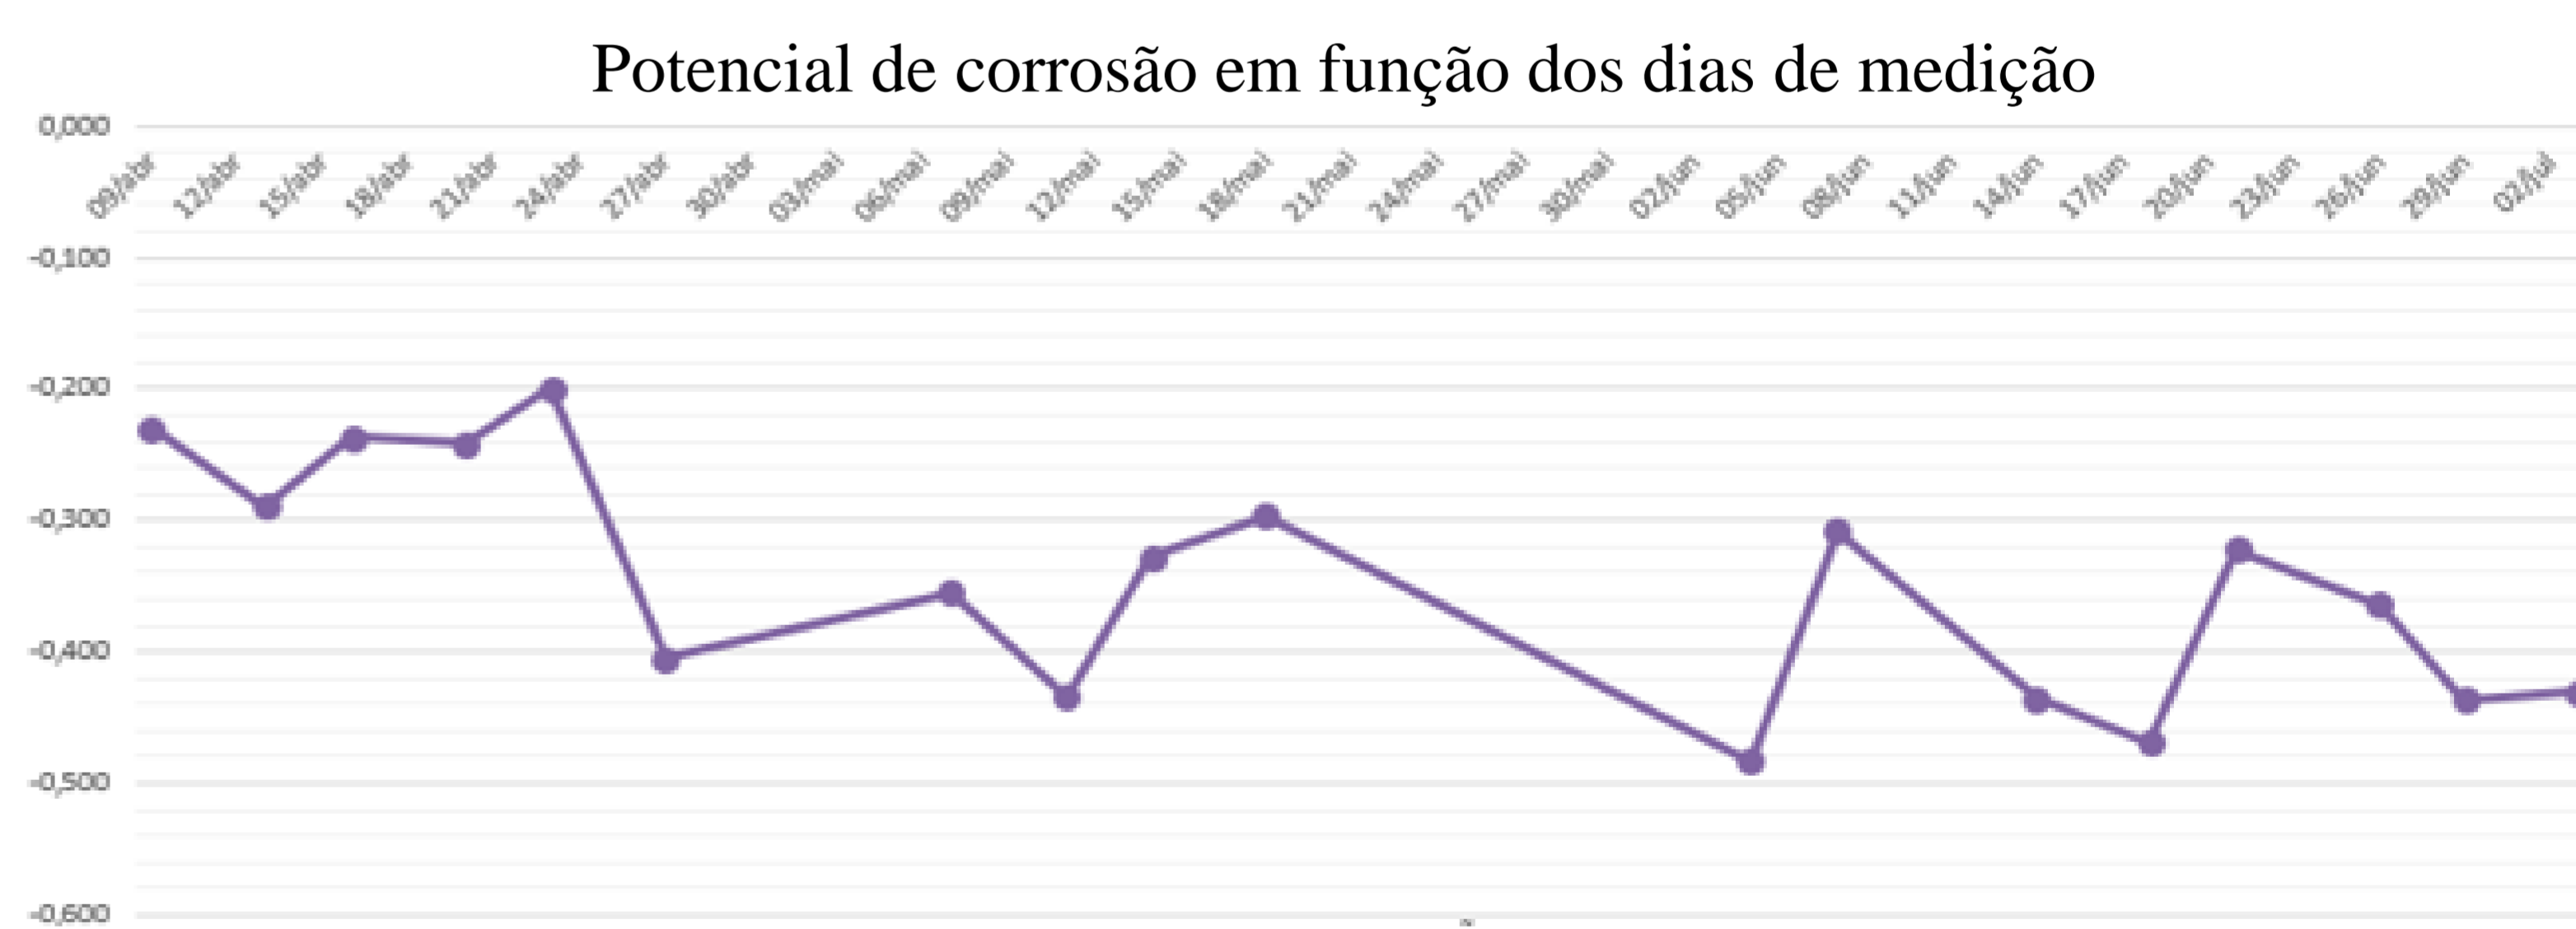
Os dados coletados foram comparados com a norma de referência e o percentual de corrosão estimado nos cinco primeiros ciclos foi de 50% e nos demais de 90%, até completar três meses de agressão.
