## AGRESSÃO EM CONCRETOS PRODUZIDOS COM RDC-CERÂMICA E CINZA RESIDUAL

UNIVERSIDADE FEDERAL DA GRANDE DOURADOS

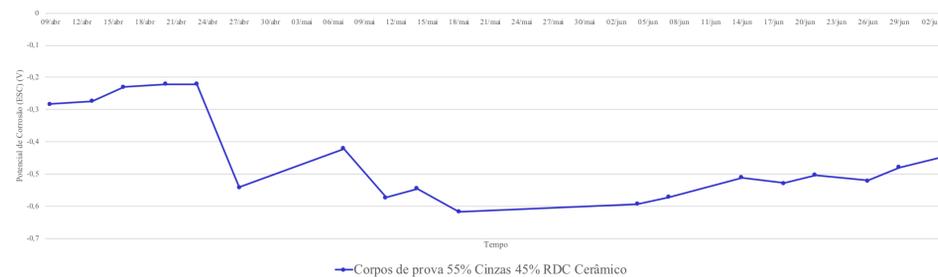
Figura 4- Potencial de corrosão do concreto produzido com resíduos de materiais da construção civil e cinza residual.

Os dados de potencial de corrosão do gráfico da Figura 4 mostram que o aço apresentou 50 % de probabilidade de ter ocorrido corrosão nos seis primeiros ciclos de agressão, apresentando potenciais entre -0,2 e 0,3 V, de acordo com o que preconiza a ASTM C 876 – 91. Após este tempo os potenciais apresentaram-se mais negativos indicando que o aço teria uma probabilidade de 90% de apresentar corrosão até o final da agressão totalizando um tempo de dois meses de exposição.
