AGRESSÃO EM CONCRETOS PRODUZIDOS COM RDC- CONCRETO E CINZA RESIDUAL

UNIVERSIDADE FEDERAL DA GRANDE DOURADOS
LEPP – Laboratório de Engenharia do Produto e do Processo.

O objetivo deste trabalho consiste em avaliar a corrosão do aço presente em corpos de prova de concreto produzido empregando a substituição dos agregados convencionais por cinza residual e resíduo da construção civil de demolição (RCD).

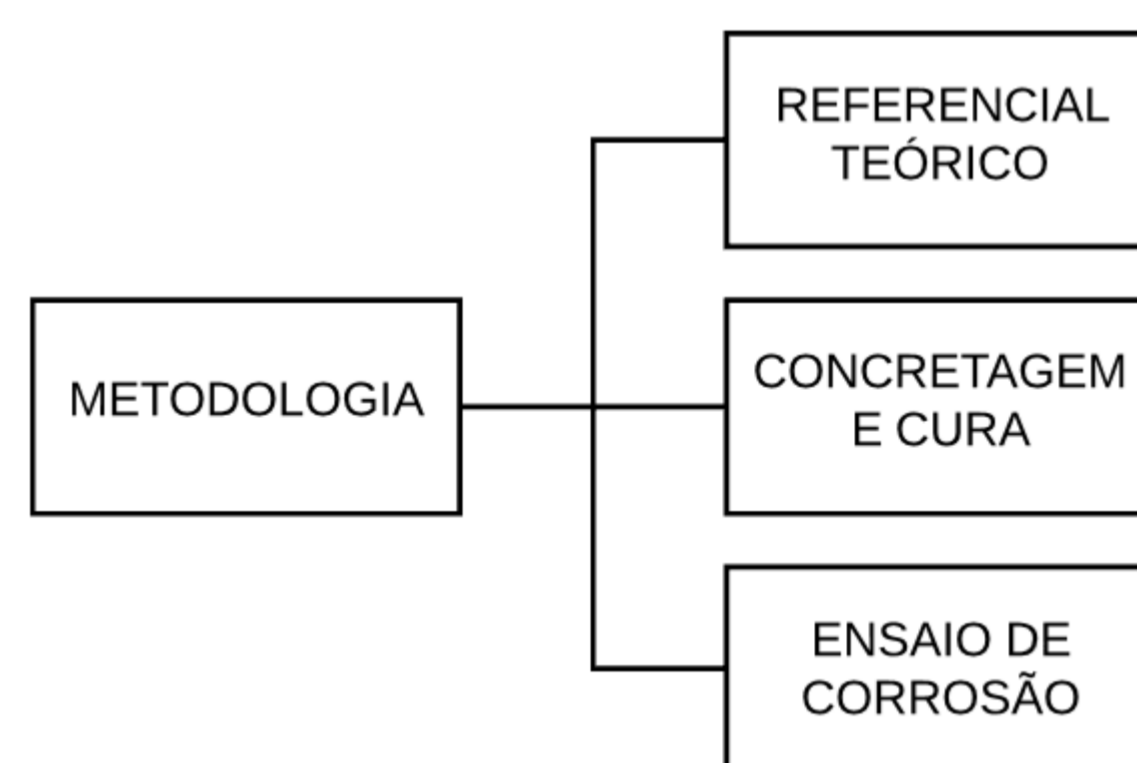
Figura 1: Fluxograma referente à metodologia utilizada no projeto de Iniciação Científica

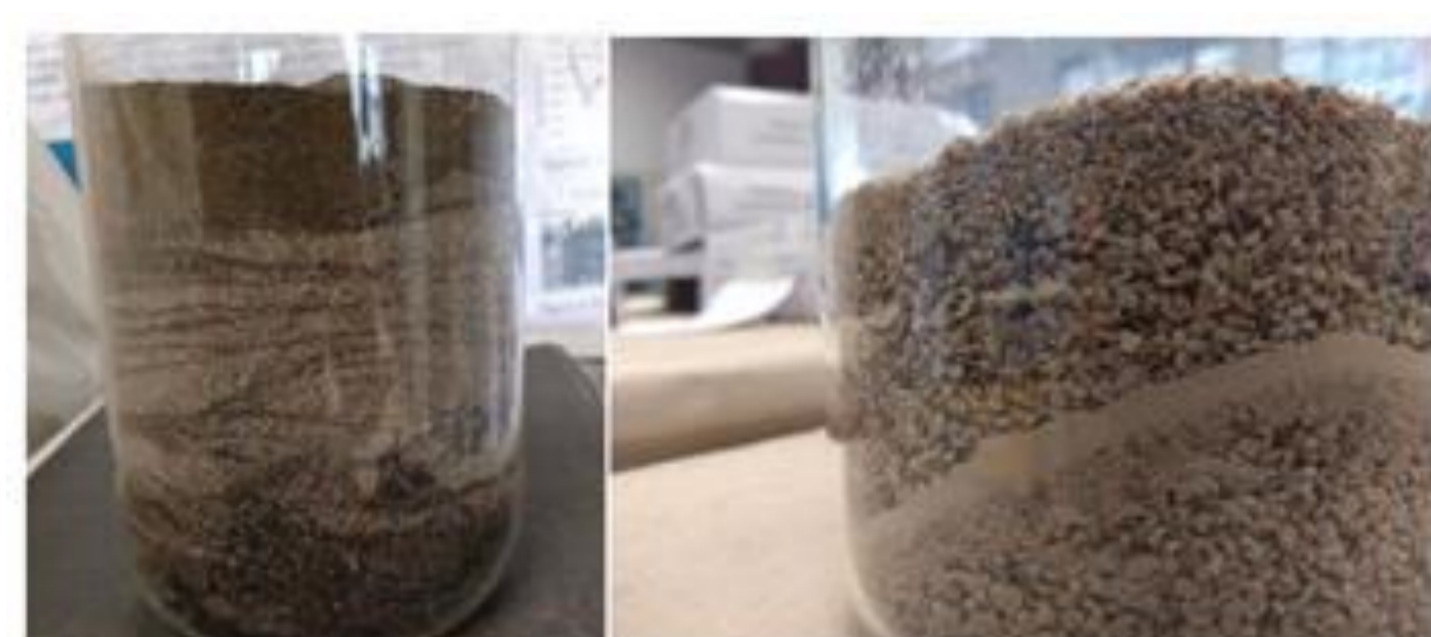
Cinza Residual

RDC Graúdo

Figura 2: Caracterização dos agregados

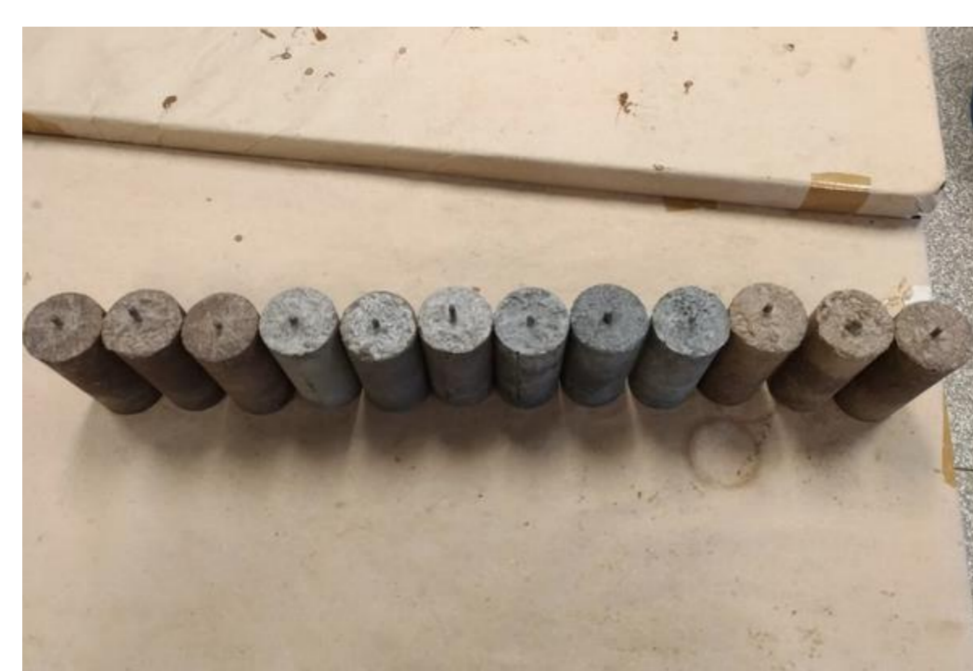
Figura 3: Corpos de prova

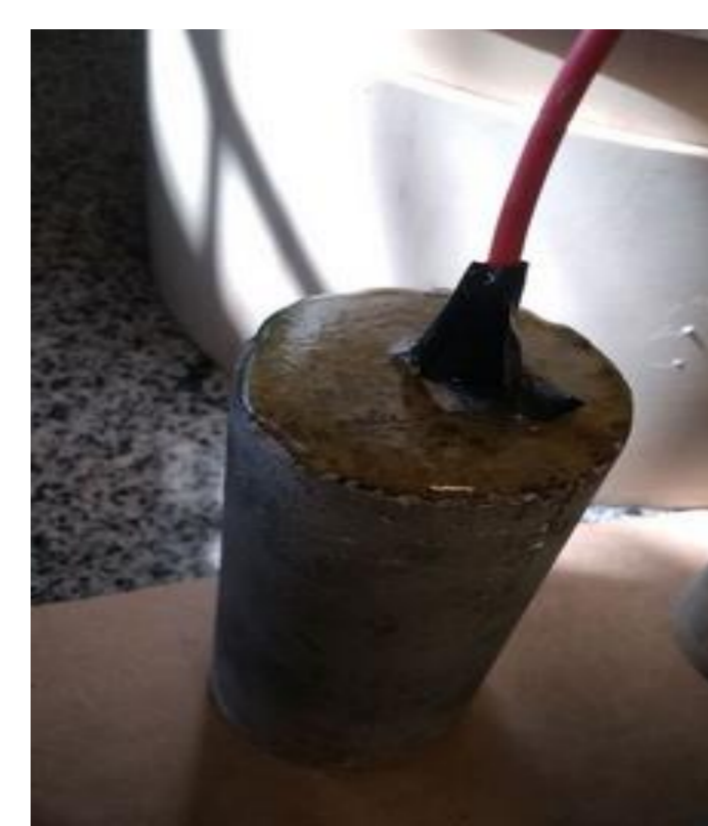
Figura 4: Corpo de prova selado

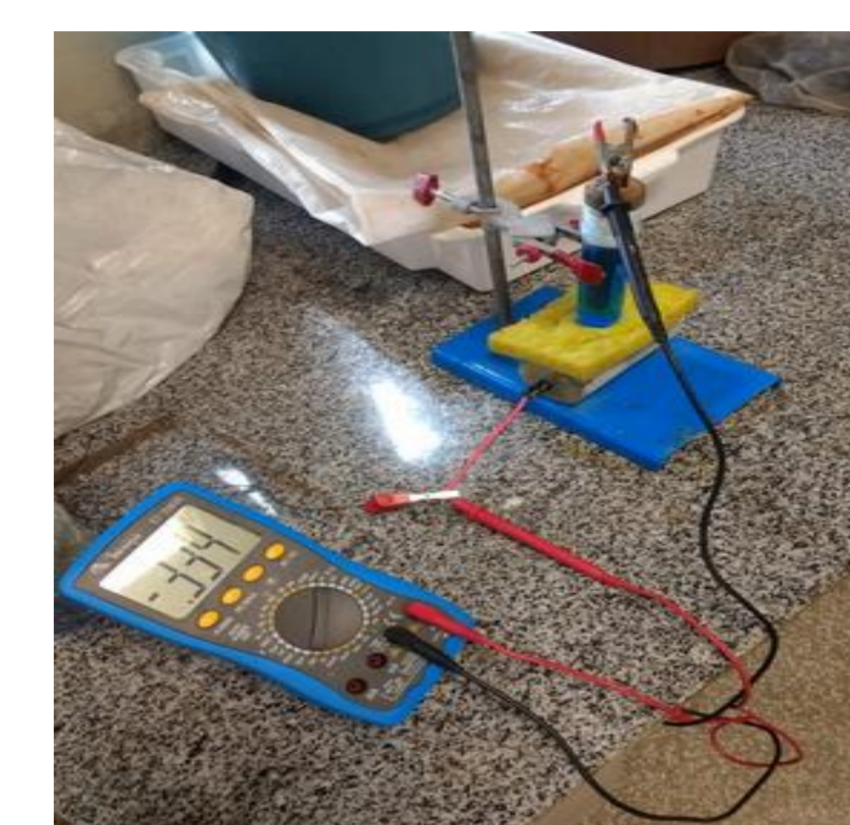
Figura 5: Ensaio de medição do potencial elétrico

Segundo Cascudo (1991), ao conectar o eletrodo de referência ao concreto com a barra de aço surge um fluxo de elétrons da armadura em direção ao eletrodo de referência, pelo voltímetro indicando assim a intensidade da diferença de potencial entre eles. Desse modo é possível estudar a corrosão do aço usado em concreto armado em diferentes traços e usando diferentes materiais na composição do concreto, em busca de encontrar o melhor resultado.

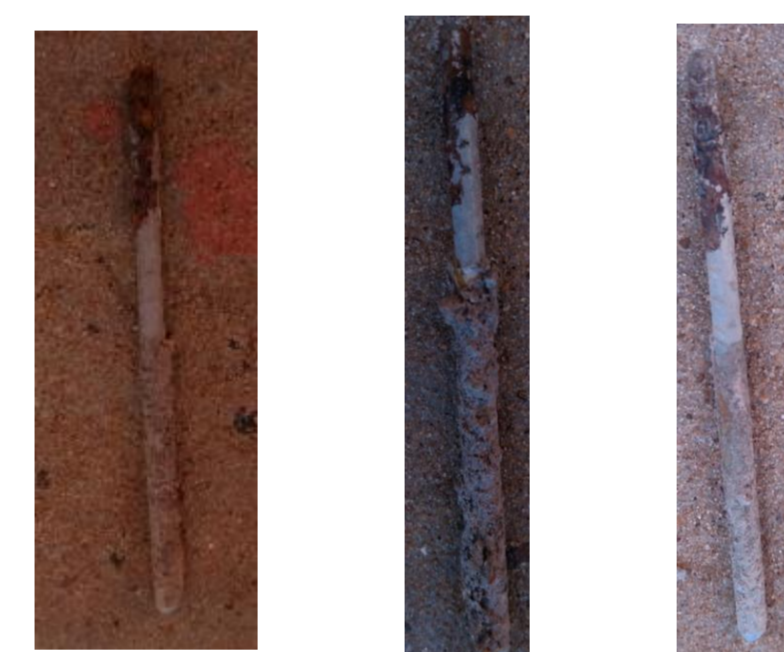
Figura 7: Hastes de aço usadas nos corpos de prova 1,2 e 3

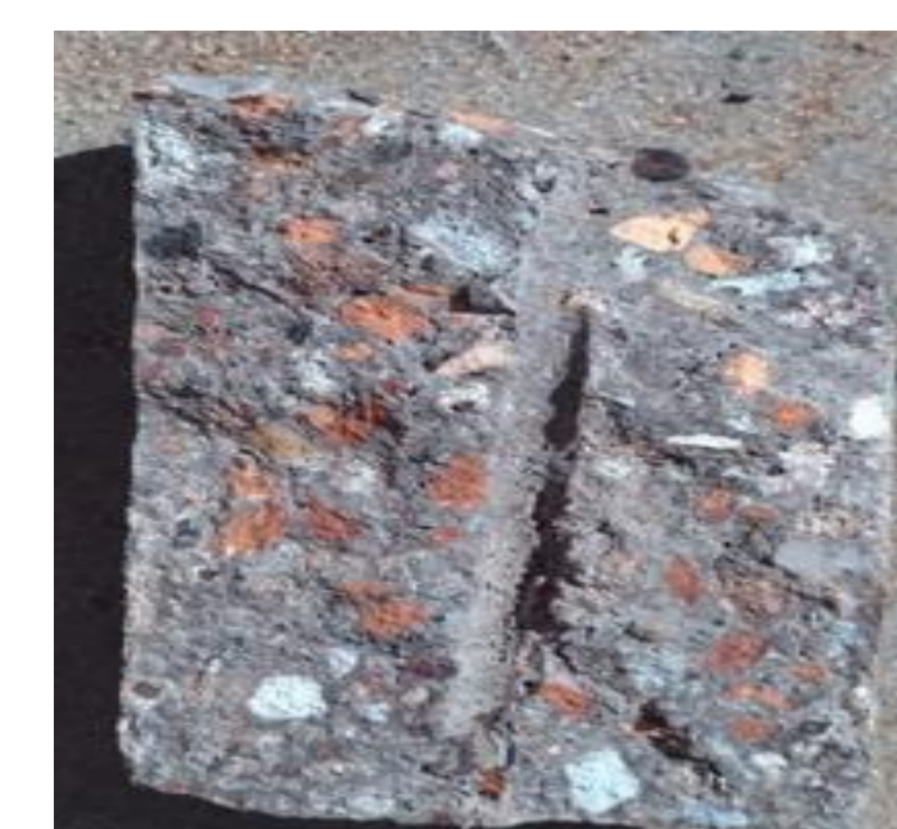
Figura 8: Corpo de prova rompido
